# **Polder Altenheim**

## **Bilanz der ökologischen Flutungen 1988-2023**

### ***Quellgewässer und Giessen***

*Erstellt durch Arbeitsgemeinschaft Limnologie Oberrhein e. V. Freiburg.  
Stand: Januar 2023*

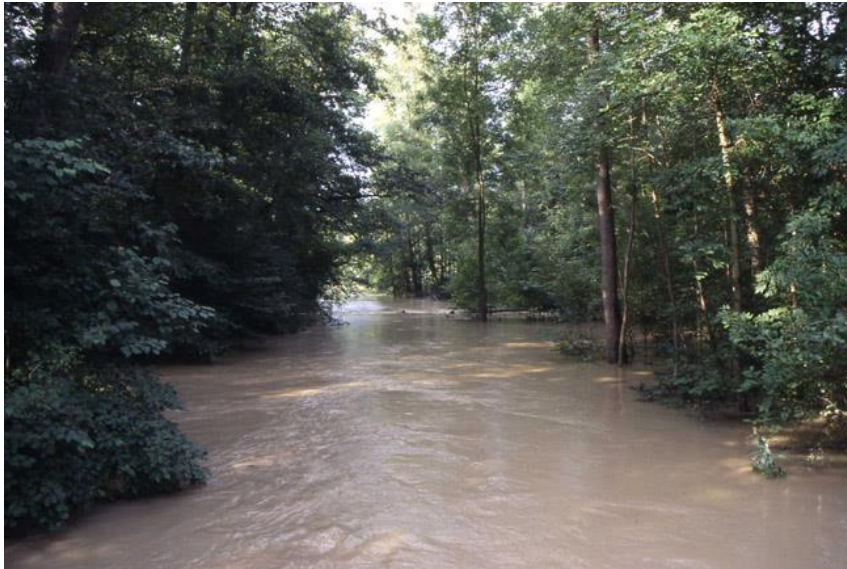
Die Dokumentation der Betreiber 1993-96 (5) zeigt, dass die ökologischen Flutungen in Altenheim schwebstoffreiches, vermutlich mit resuspendiertem Rheinschlamm versetztes Wasser eintragen (Abb. 2).

**Abb. 2: Eintrag von schlammigem Rheinwasser während einer Flutung (Gewässerdirektion Südlicher Oberrhein/Hochrhein, 2000)**

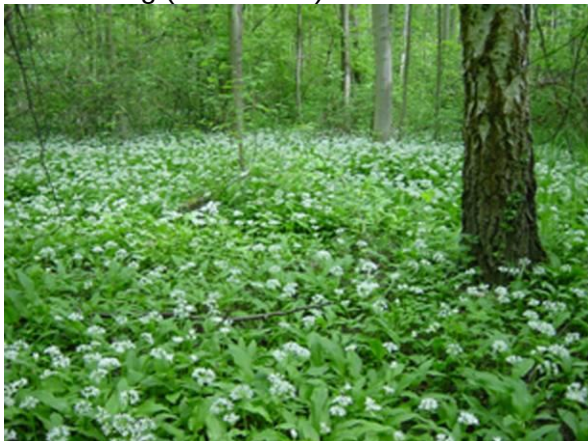
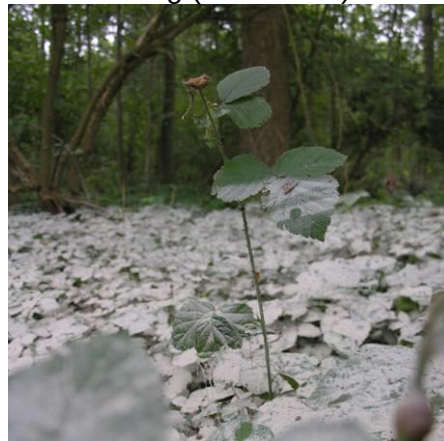
Videos auf der Website der Betreiber belegen, dass während der Flutungen das Wasser beim Einlassbauwerk trüb ist, weiter nördlich in Flussrichtung wird das Wasser klarer. Dies kann nur mit erfolgter Sedimentierung der Schwebstoffe erklärt werden. Auch Fotos in der Dokumentation 1993-96 belegen diesen Prozess. Beispielhaft dafür siehe Abbildung 3.

**Abb. 3: Lichte Stelle in Waldgebiet vor und nach einer ökologischen Flutung 90er Jahre (Bilder der Gewässerdirektion Südlicher Oberrhein/Hochrhein, 2000 (5)).**

Vor Flutung (90er Jahre)

Nach Flutung (90er Jahre)

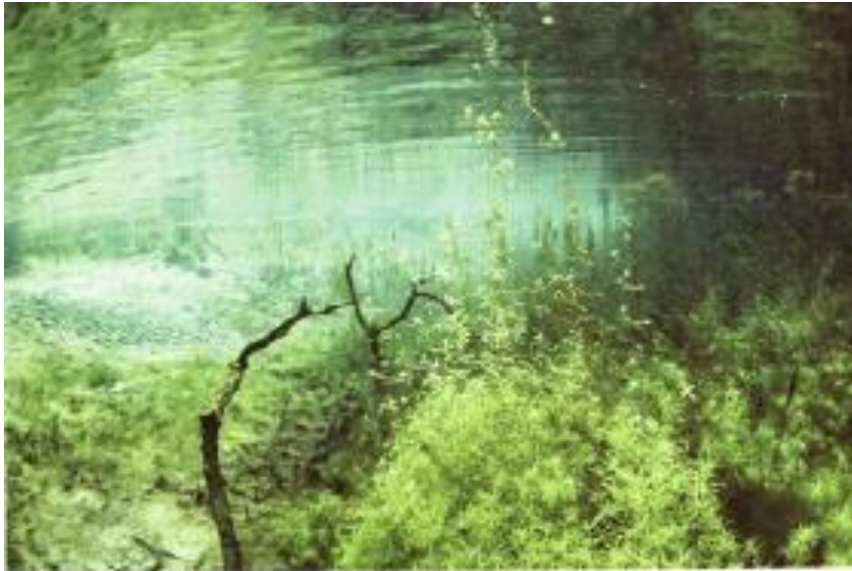
Mitte der 90er Jahre war Gießen 7Ö durch schüttende Quellen (Limnokrene), offene Kiesflächen, geringe Schlammablagerungen und typische Quellgewässerpflanzengesellschaften charakterisiert. Ein Foto der Dokumentation 1993-96 (5) gibt Abb. 7 wieder. Einstufung Zustand 7Ö in den 90er Jahren auf der von der AGL entwickelten Gewässerskala: Typ 2-3.

**Abb. 7: Gießen 7Ö im Polder Altenheim. Unterwasseraufnahme der Betreiber aus den 90er Jahren (Ref. 5). Die damalige und heute verschwundene Kiesfläche sowie Wasserstern (vorn) und andere Wasserpflanzen (hinten) sind deutlich erkennbar.**

Gießen 7Ö mit Grundwasseraustritt im Bereich der Kiesfläche (links) und Nußfrüchtigem Wasserstern (Vordergrund).

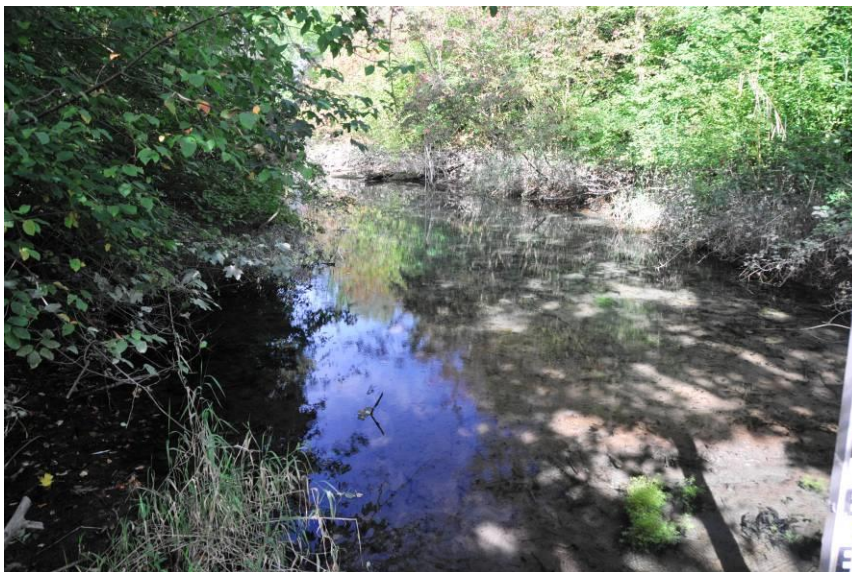
**Abb. 8: Gießen 7Ö im Polder Altenheim. Aufnahme 2010. © AGL 2010.**

Kiesflächen sind in 7Ö nicht mehr vorhanden. Das Wasser ist flach mit ca. 50 cm Tiefe (ehemals 1,5 m Wassertiefe!). Der Boden ist durch die Flutungen sehr stark verschlammt (Flutungshöhe im Hintergrund am weißen Streifen an der Vegetation abschätzbar (Abb. 8)). Wegen der geringen Wassertiefe sind keine Unterwasseraufnahmen mehr möglich. Die Quellschüttung ist gering. Einstufung 2010 auf der von der AGL entwickelten Gewässerskala: Typ 5.

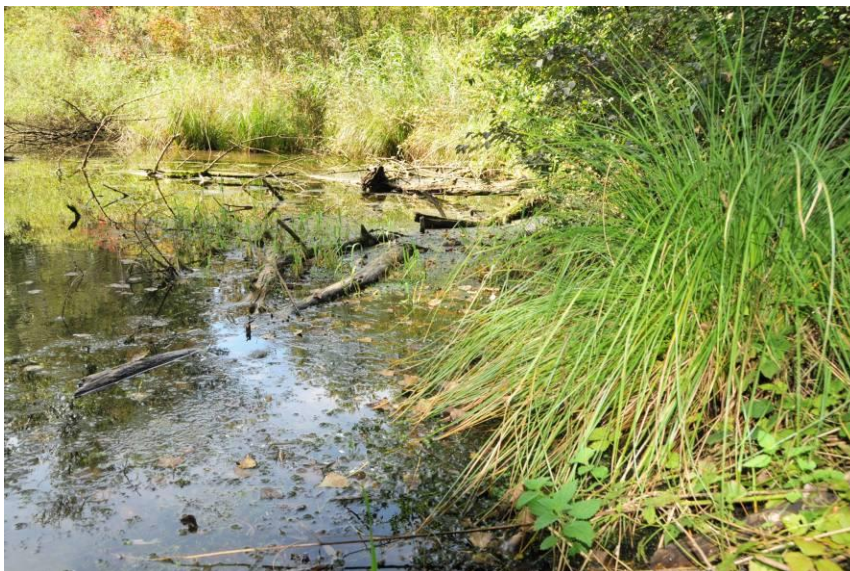
Der Gießen 5Ö ist quelluntypisch verschlammt und sumpfig (Abb. 9), an den Ufern wachsen zahlreiche Seggen (Verlandungsanzeiger). Eine Quellschüttung ist kaum mehr vorhanden.

Eine dichte faulige Sedimentschicht als Folge der ÖF behindert die Quellen an der Schüttung. Einstufung 2010 des Gießens 7Ö auf der von der AGL entwickelten Gewässerskala: Typ 6. (Tabelle 2). Der Zustand des Gewässers hat sich im Vergleich zu den 90er Jahren um 3 (von 6 möglichen) Stufen verschlechtert.

**Abb. 9: Gießen 5Ö. Das Quellgewässer zeigt 2010 Verschammung und Verlandung. Eine Quellschüttung ist kaum mehr vorhanden. Auffällig sind zahlreiche Seggen (Verlandungsanzeiger). © AGL 2010.**

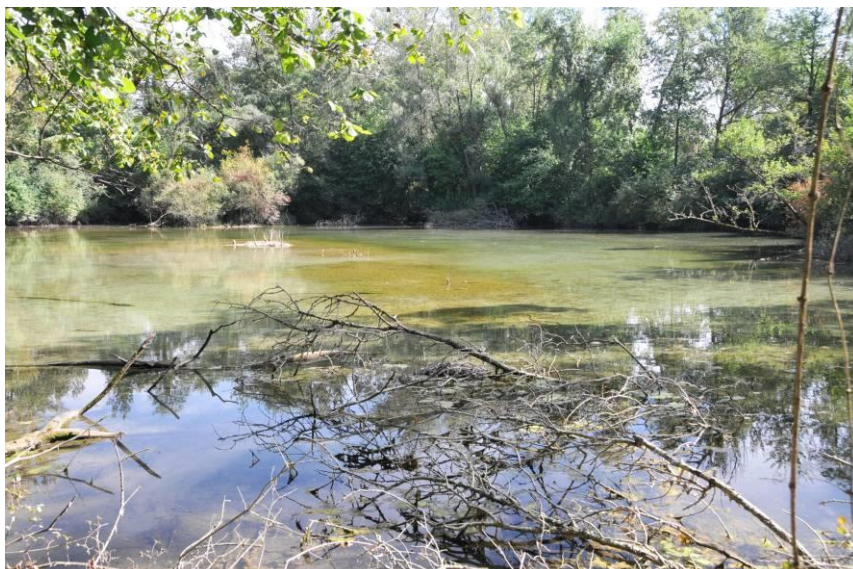
Ab spätestens 2010 ist Gießen 47Ö sehr stark verschlammt, die Quellschüttung niedrig. Stellenweise erreicht die Schlammsschicht die Oberfläche, wo Austrocknung und Verlandung einsetzen (Abb. 10 hinten links). Die früher vorhandene gießentypische geschützte Vegetation ist verschwunden. Es wachsen nur noch sporadisch Pflanzen im Gießen 47Ö. Einstufung 2010 auf der von der AGL entwickelten Gewässerskala: Typ 5 bis 6, eine Verschlechterung um 2 bis 3 Stufen.

**Abb. 10: Quellgewässer (Gießen) 47Ö nahe Kieswerk Altenheim im Polder I. Der Quelltopf ist extrem verschlammt und hat eine geringe Wassertiefe. Hinten links ist eine helle Insel erkennbar, an der die Schlammsschicht die Wasseroberfläche erreicht hat und Verlandung einsetzt. © AGL 2010.**

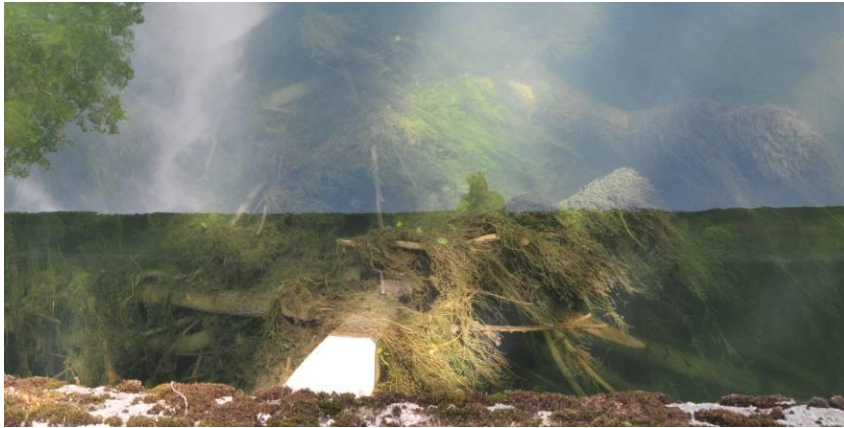
Am Holländerrhein fallen 2010 an vielen Stellen gewaltige Schlammmassen und Totholz auf. Auf den Seiten 12 und 13 sind Bilder von der Brücke über den Holländerrhein in der Nähe des Fohlengartens (Abb. 11 und 13).

**Abb. 11: Holländerrhein Polder I nahe dem Gewässer Fohlengarten im Jahr 2010. Der Rhein ist verschlammmt und hat reichlich Totholzeintrag. Blick senkrecht von der Brücke (mit Wasserspiegelungen).**

Zu einer Ausräumung von Sediment kam es im Holländerrhein nicht. Kiesstellen sind selten, Sedimente und Totholz sind häufig und behindern den Wasserabfluss.

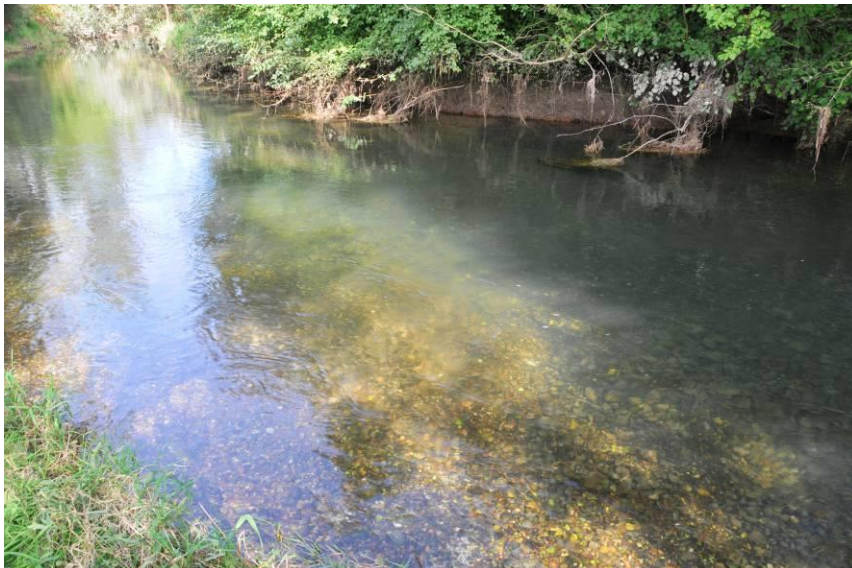
An wenigen strömungsintensiven Stellen kam es augenscheinlich durch die Flutungen zu Erosion und punktuell zu Ausräumung von Schlamm (Abb. 12).

**Abb. 12: Holländerrhein Polder I nahe Gießen 7Ö mit Kies (Nähe Baggersee).**

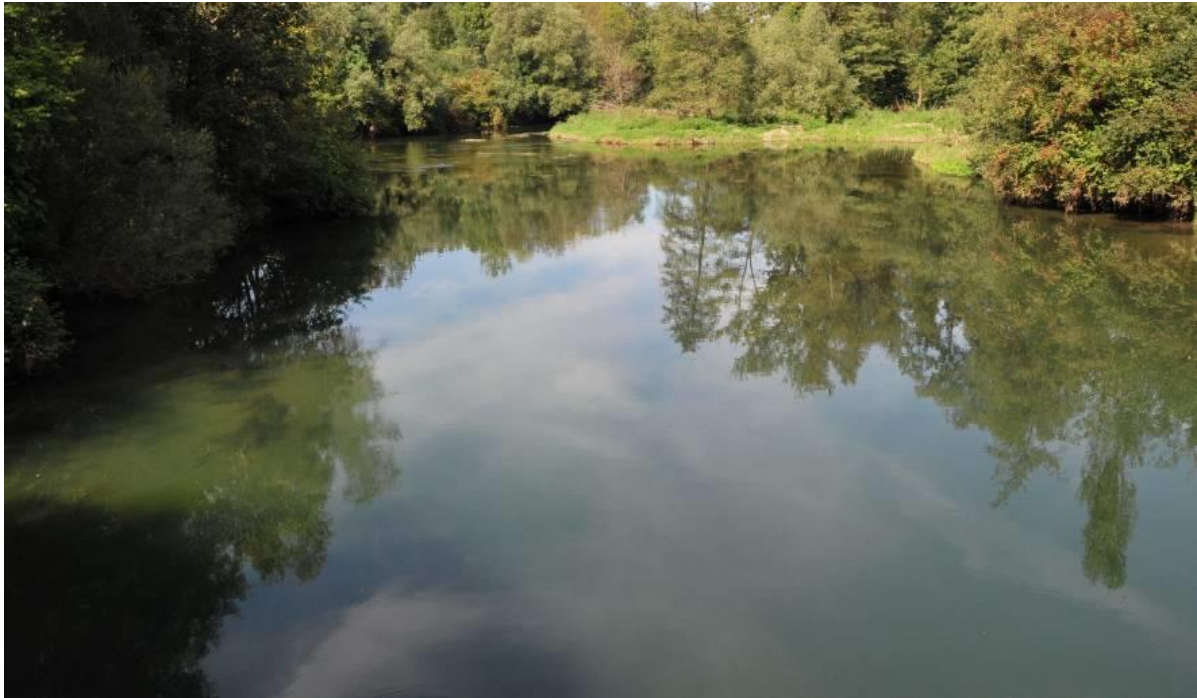
An breiteren Stellen des Holländerrheins sind Sedimentbarrieren entstanden (Abb. 13).

**Abb. 13: Holländerrhein Polder I nahe Fohlengarten 2010. Unter Wasser sind schlammige Sedimentinseln undeutlich erkennbar. Blick von der Brücke stromabwärts nach Norden.**
